## Protokol č. 040/2022

Měření hluku v mimopracovním prostředí dle  
ČSN ISO 1996-1, ČSN ISO 1996-2, Metodický návod pro měření a hodnocení hluku  
v mimopracovním prostředí, Věstník MZd 2017, částka 11

**Měření hluku z dopravy na dálnici D35**

Datum měření: **12. 4. – 13. 4. 2022** Datum vydání: **25. 5. 2022**

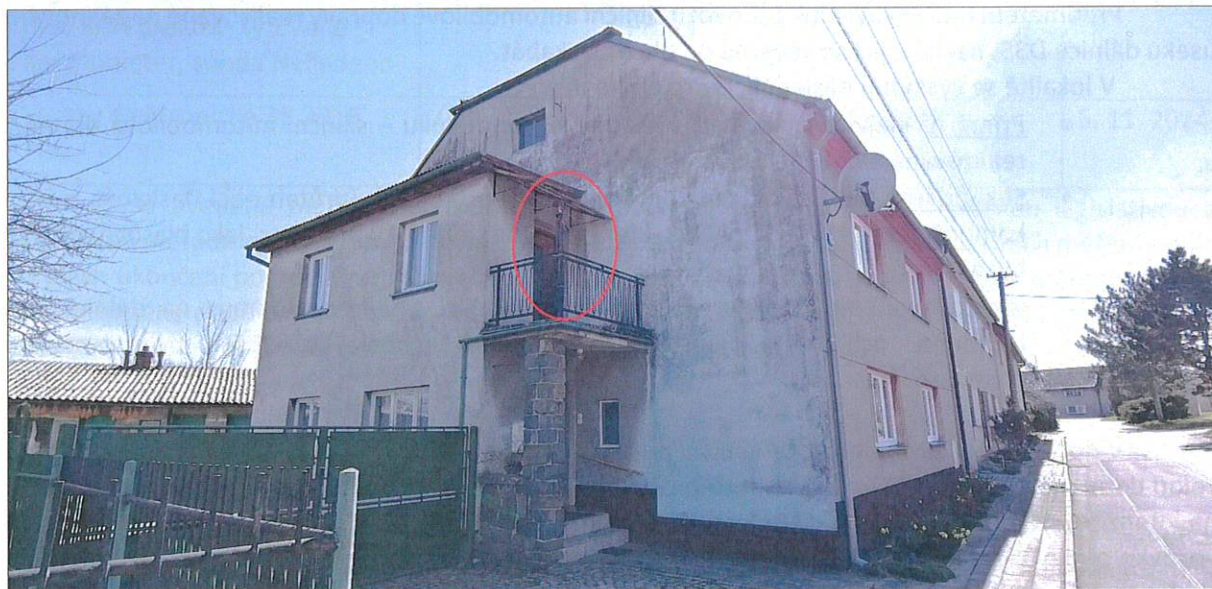
**Obrázek 2: Fotodokumentace měření – pohled na měřicí stanoviště S1**

Mikrofon byl umístěn 1,5 m před severozápadní fasádou objektu na adrese Daskabát č.p. 143 na balkoně v 2.NP (4,8 m nad terénem). Mikrofon byl opatřen krytem proti větru a byl orientován směrem ke zdroji hluku.

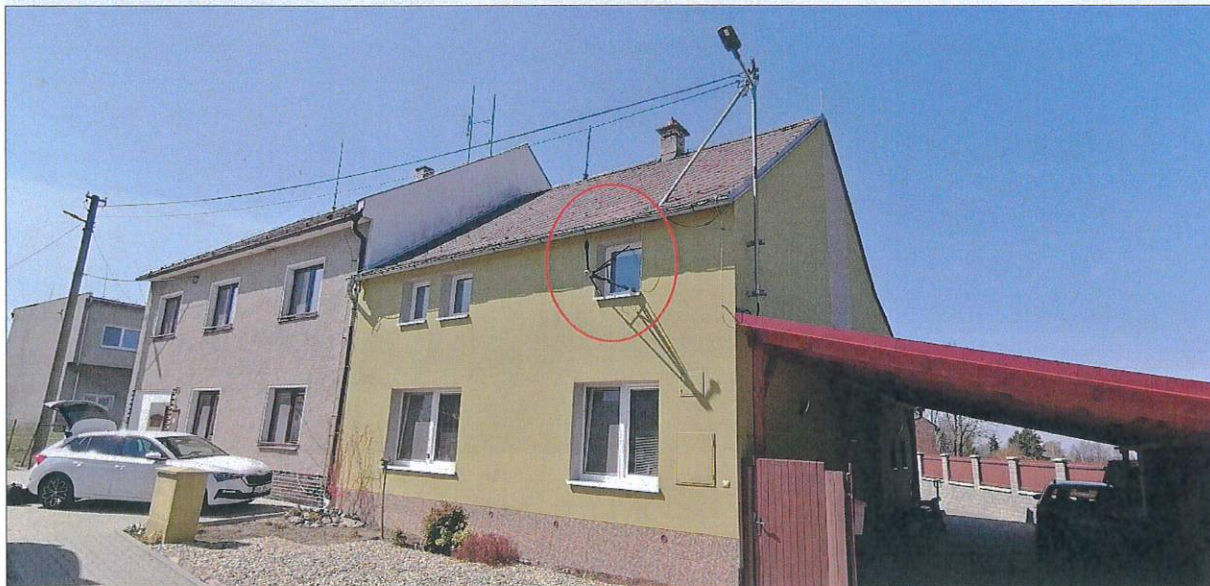
Obrázek 3: Fotodokumentace měření – pohled na měřicí stanoviště S2

Mikrofon byl umístěn 1,5 m před východní fasádou objektu na adrese Daskabát č.p. 128 před oknem obytné místnosti v 2.NP (4,6 m nad terénem). Mikrofon byl opatřen krytem proti větru a byl orientován směrem kolmo ke zdroji hluku (nastavení na boční dopad).

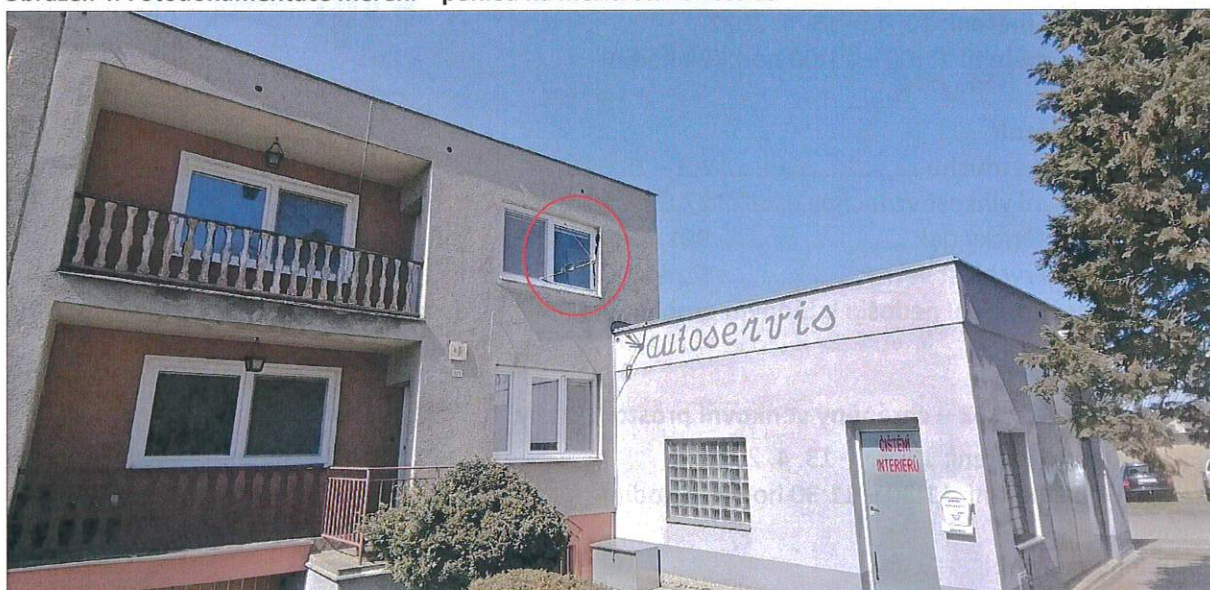
Obrázek 4: Fotodokumentace měření – pohled na měřicí stanoviště S3

Mikrofon byl umístěn 1,5 m před východní fasádou objektu na adrese Daskabát č.p. 177 před oknem obytné místnosti v 2.NP (5,7 m nad terénem). Mikrofon byl opatřen krytem proti větru a byl orientován směrem ke zdroji hluku.

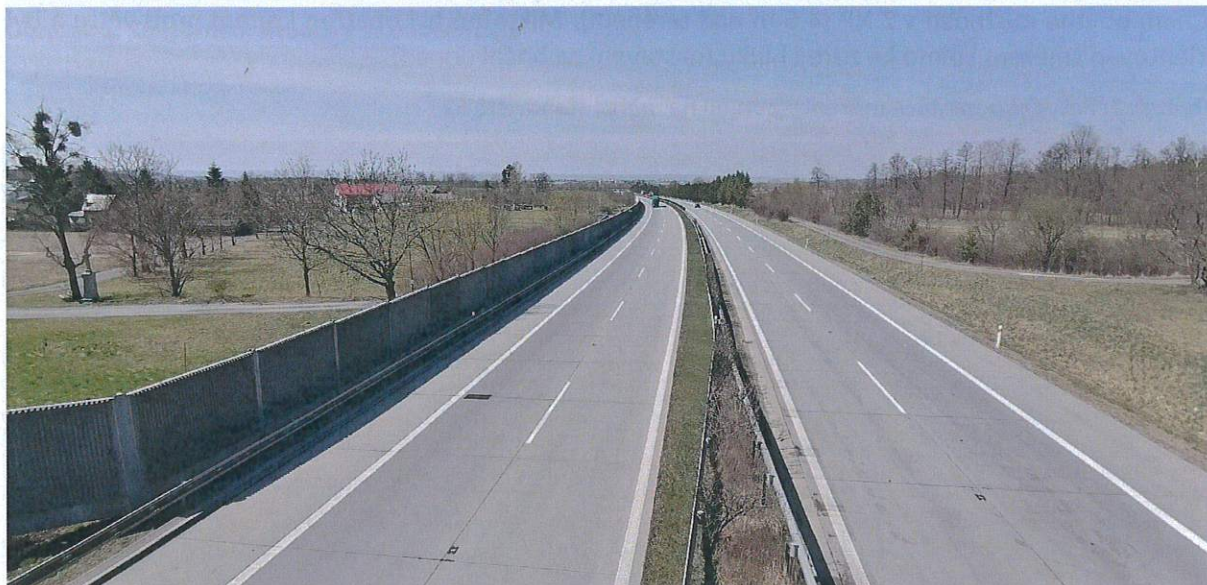
**Obrázek 5: Fotodokumentace měření – pohled západní na povrch vozovky dálnice D35 směrem od dálničního přejezdu (km 286,3)**
